**T.C.**  
**ULAŖTIRMA DENİZCİLİK VE HABERLEŖME BAKANLIĐI**  
**Kaza AraŖtırma ve İnceleme Kurulu**

**20 AĐUSTOS 2015 TARİHİNDEKİ 71136 NUMARALI TREN İLE 64 AB 076**  
**PLAKALI ARACIN HEMZEMİN GEÇİT KAZASINA İLİŖKİN**  
**KAZA İNCELEME RAPORU**

**UŖak İli Banaz İlçesi Km 324+735'deki Serbest Hemzemin Geçit**

**31/03/2016**

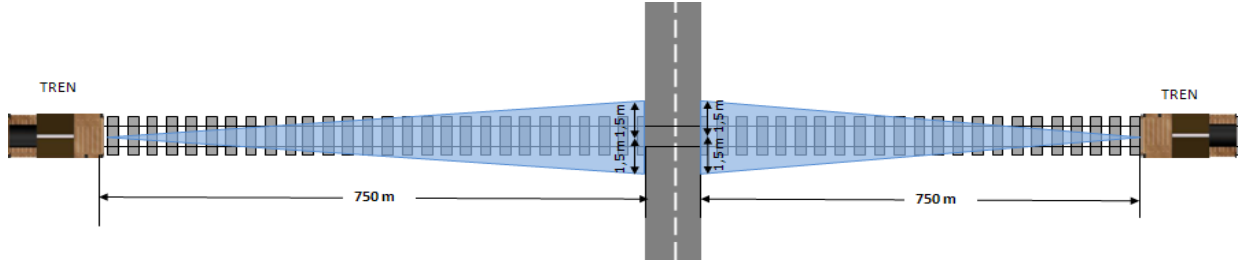
- “Demiryolu hemzemin geçit açılmayacak yerler” kenar başlıklı 8 inci maddenin 1 inci fıkrasının (c) bendi: “Arazi ve demiryolu şartlarına göre; demiryolu aracından her iki yönde hemzemin geçidin görüş uzaklığının 750 metrenin altında olduğu yerlerde hemzemin geçit açılmaz.” hükmünü içermektedir. TCDD olay tahkikat raporunda demiryolu aracının görüş mesafesinin 600 metre olduğu bildirilmiştir.

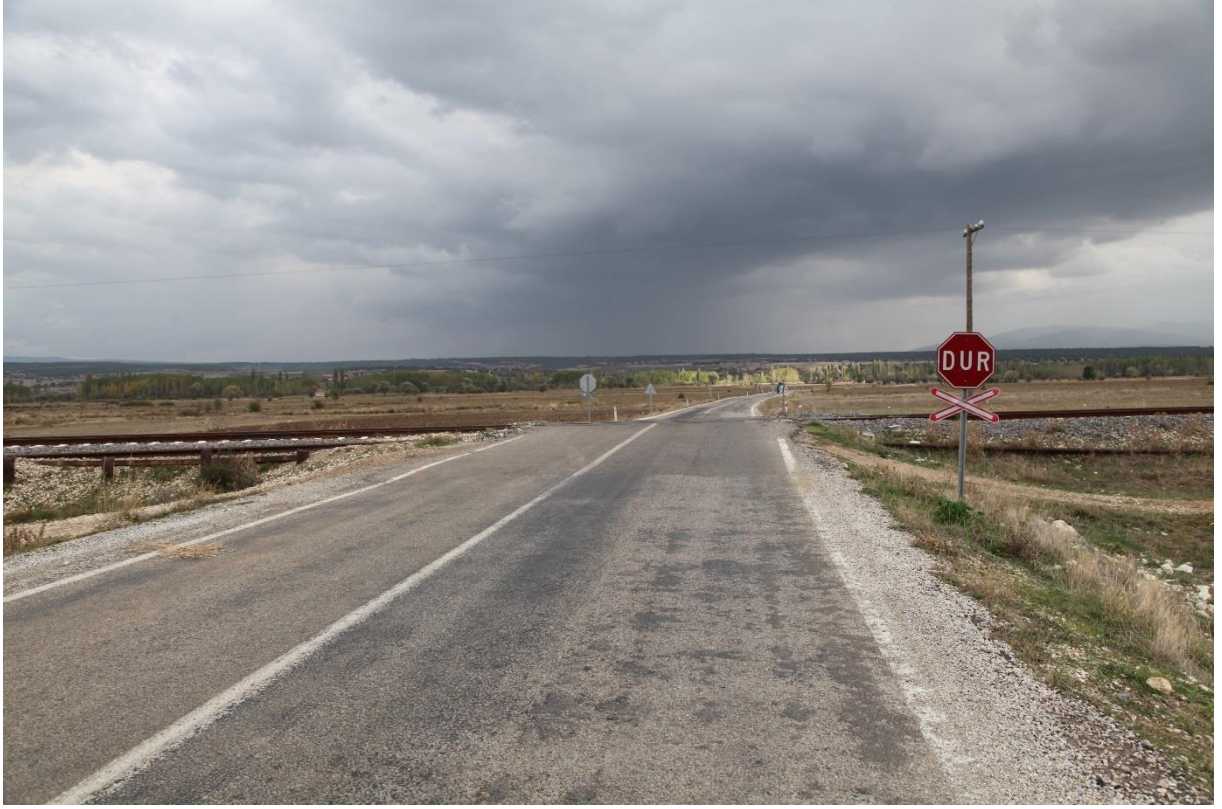
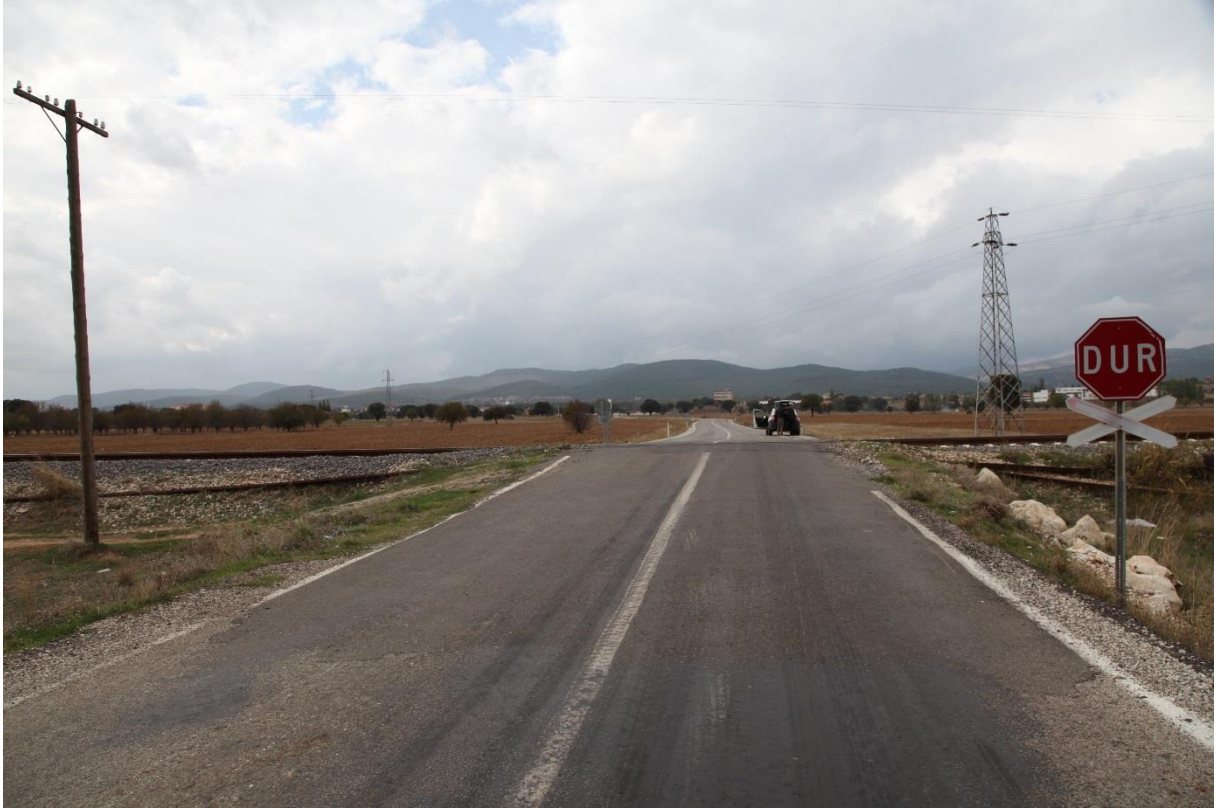
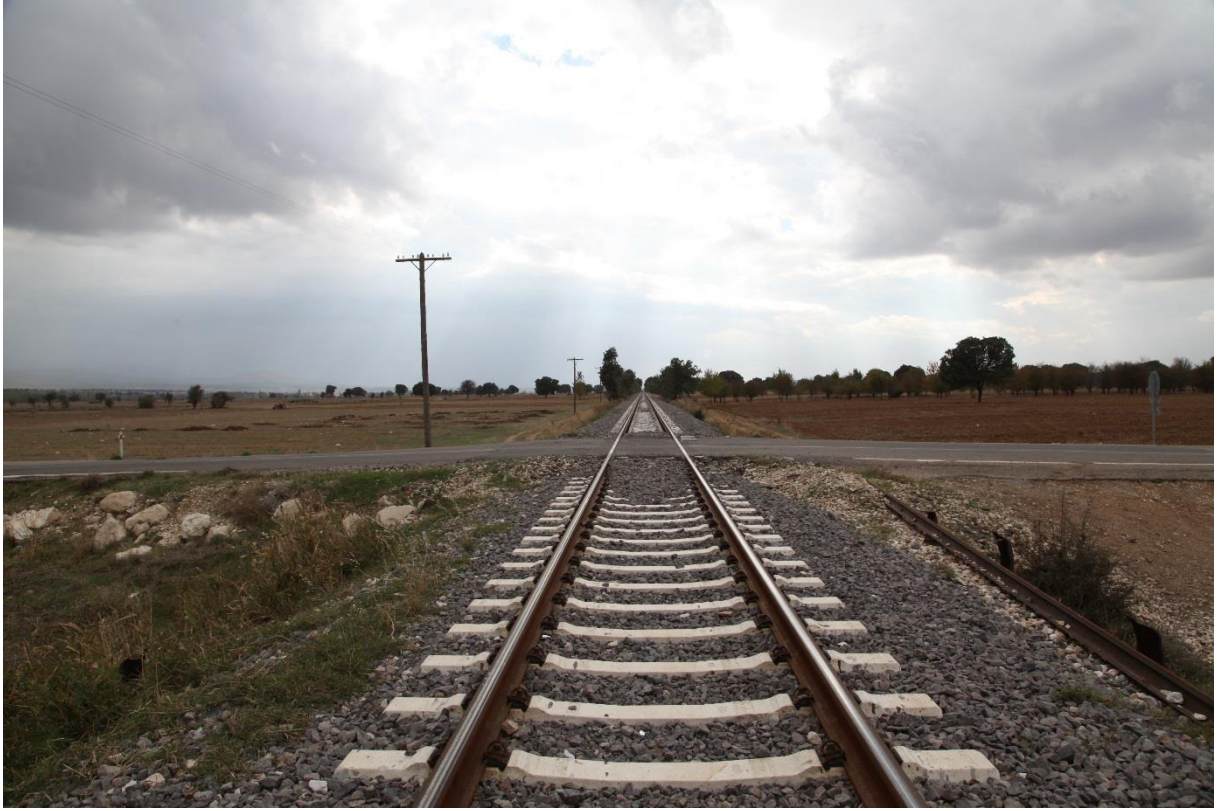
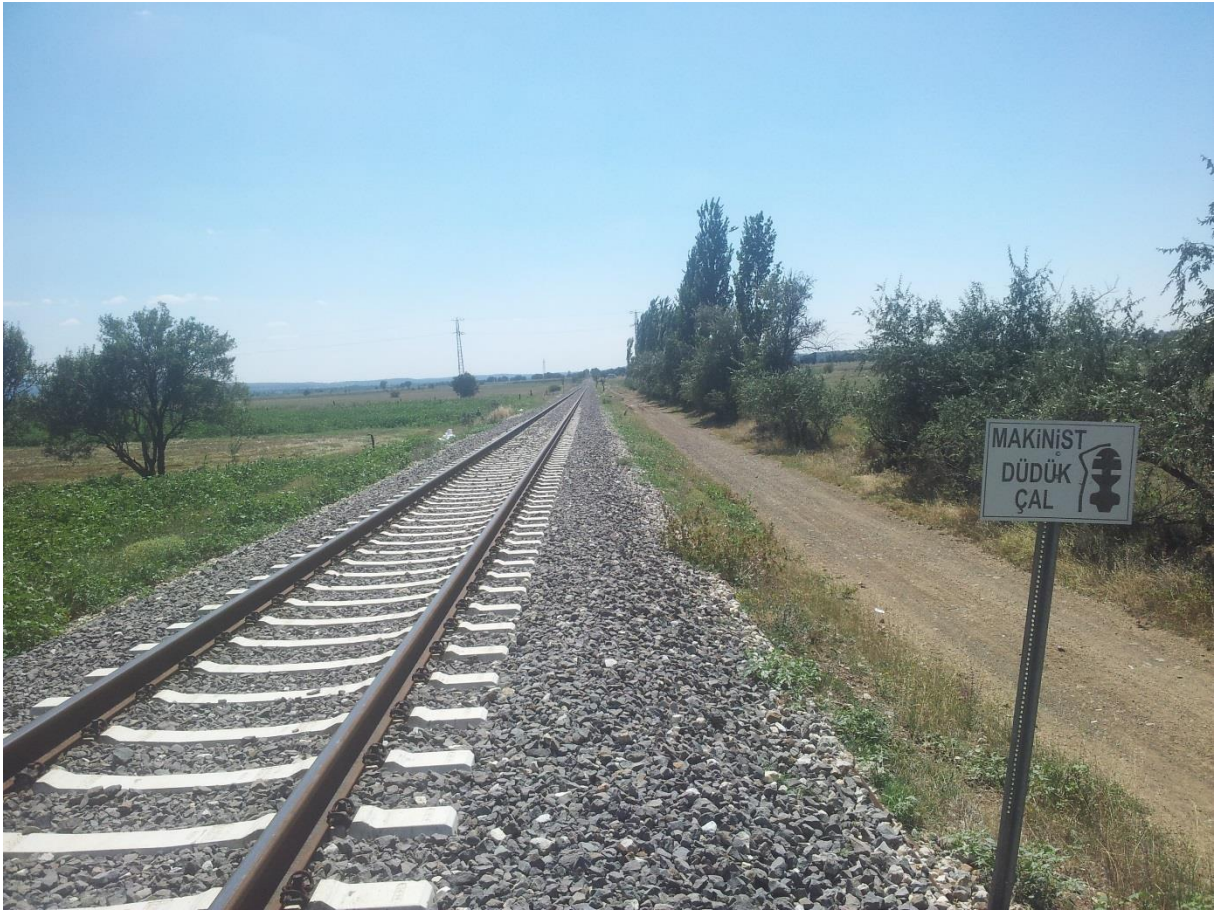
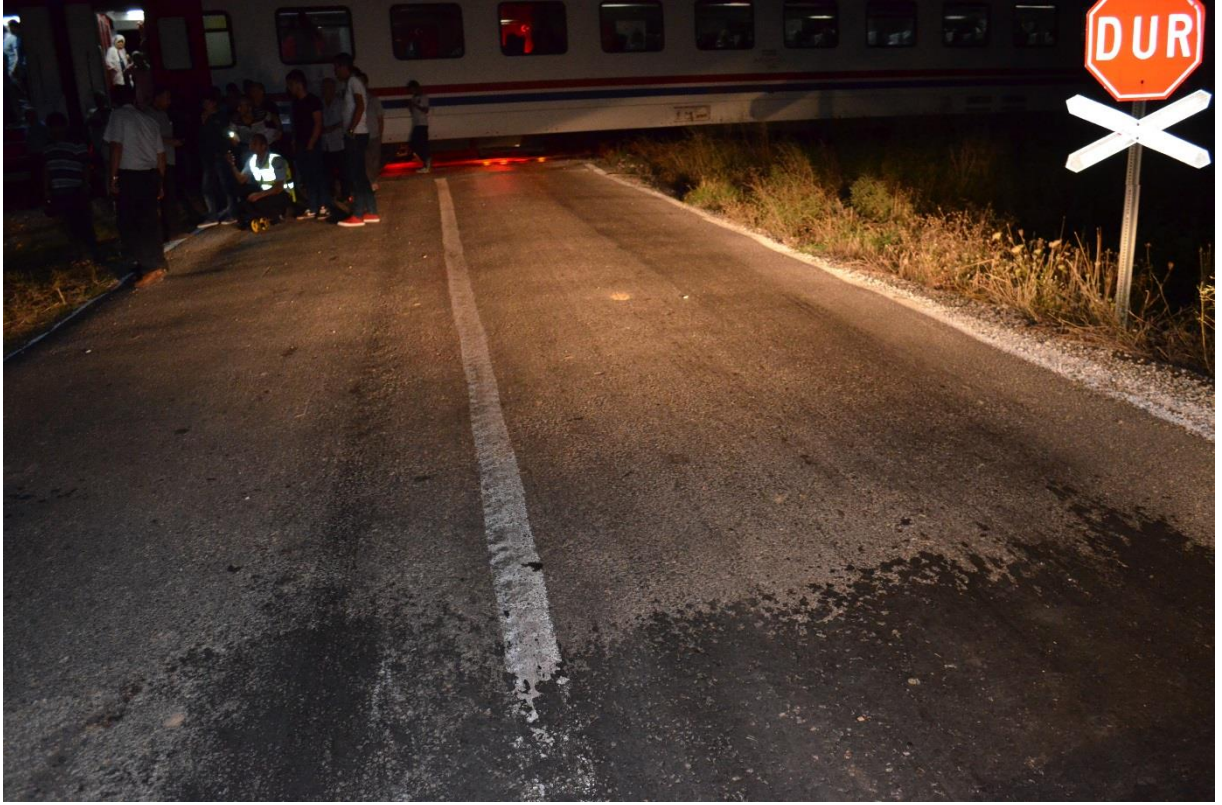
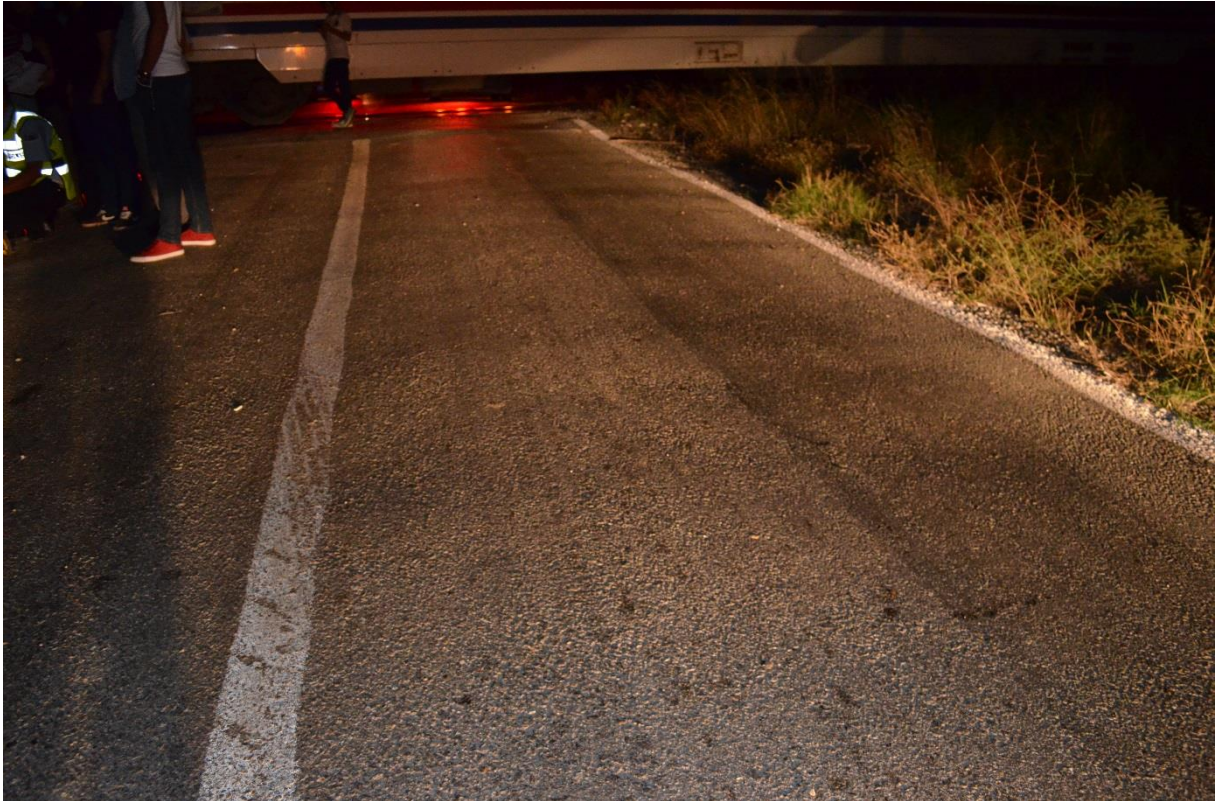
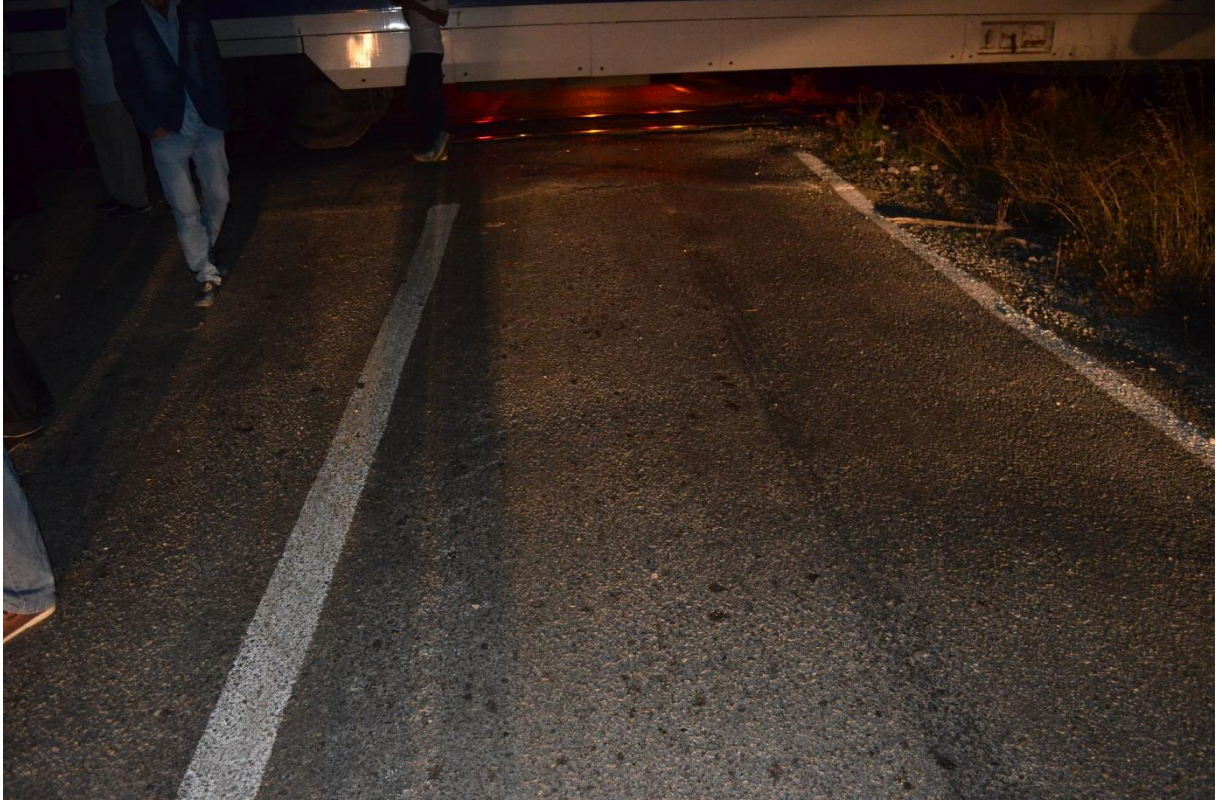
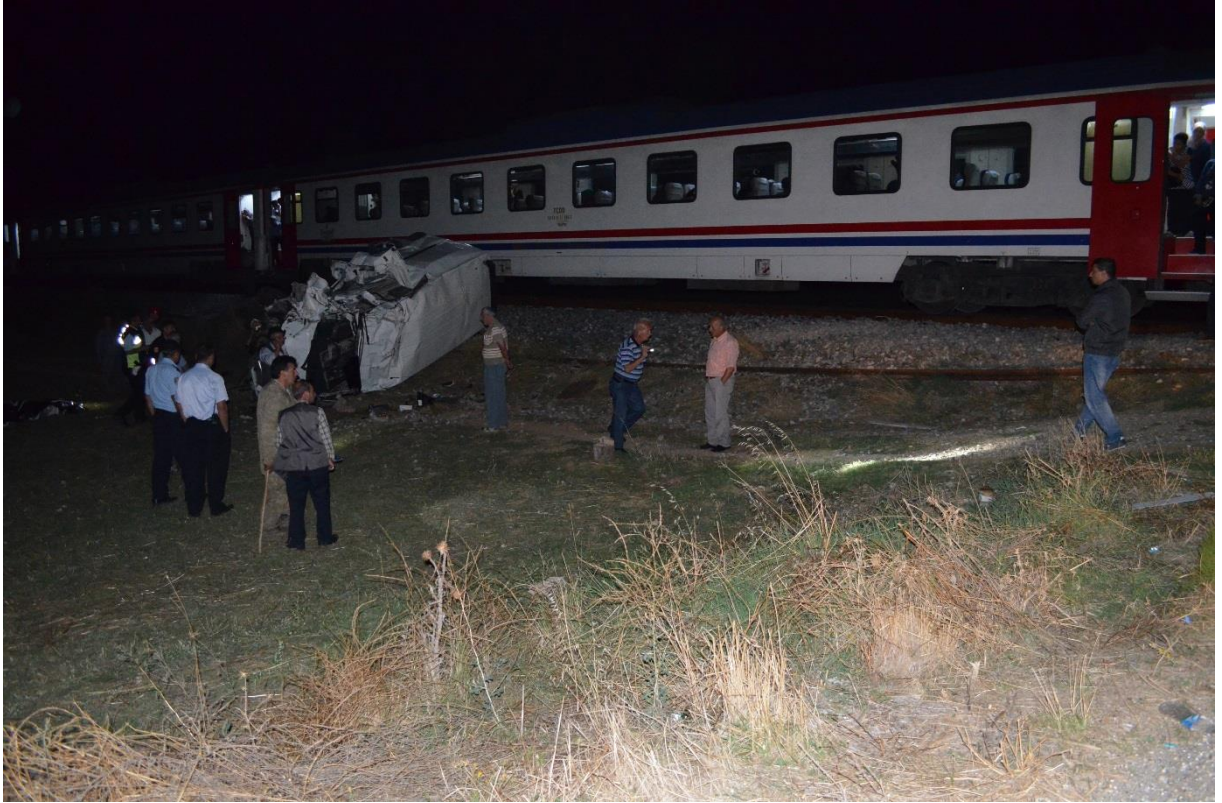
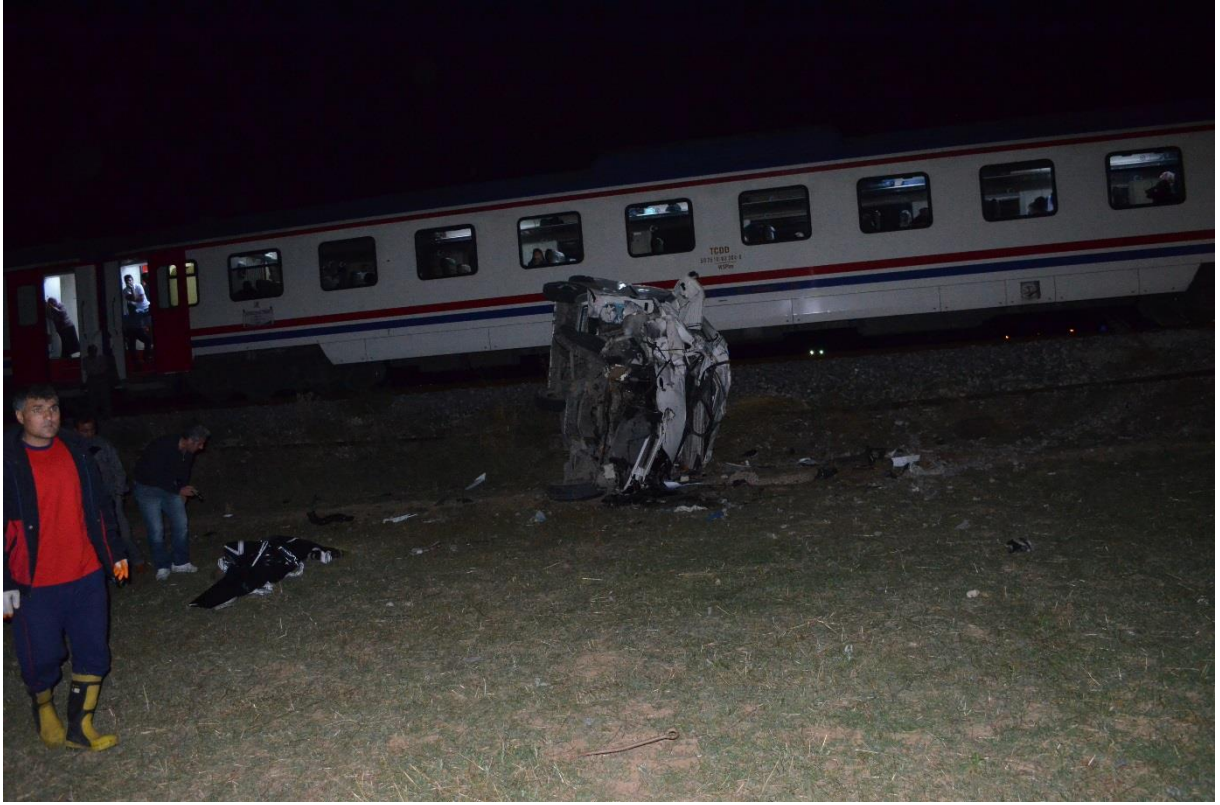
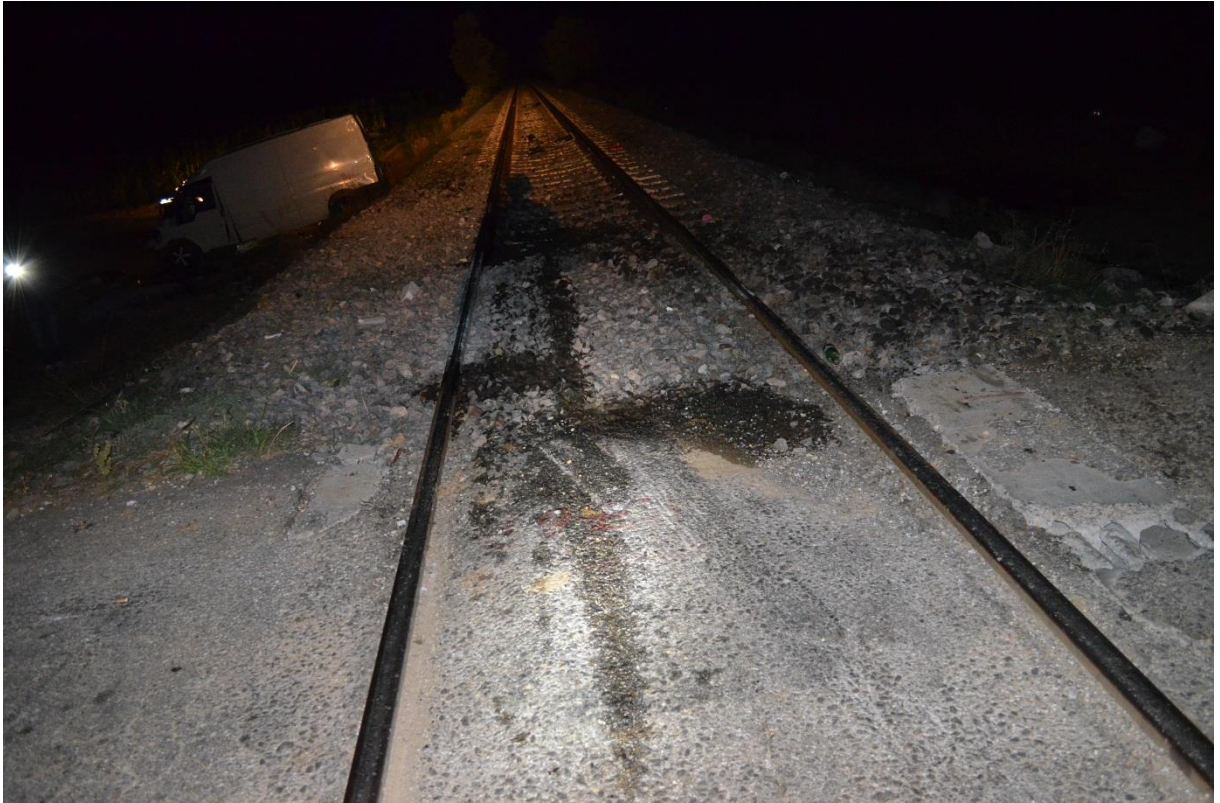
## KAZA YERİ RESİMLERİ

- “Genel fiziki standartlar” kenar başlıklı 10 uncu maddenin 1 inci fıkrasının (a) bendi: *“Demiryolu hemzemin geçitlerinin her iki yanına, karayolundan görülecek şekilde “Demiryolu Acil Durum İhbar Hattı” telefonlarının numaraları konulur.”* şeklindedir. Bu hükme göre konulması gereken telefon numaralarının olmadığı tespit edilmiştir.

- “Genel fiziki standartlar” kenar başlıklı 10 uncu maddenin 1 inci fıkrasının (c) bendi: *“Tüm demiryolu hemzemin geçitlerde karayolu araçlarının demiryolu gabari sahasına tehlikeli şekilde yaklaşmasını önlemek için en yakın raydan itibaren 5 metre mesafede karayoluna DUR çizgisi çizilir ve DUR levhası konulur.”* şeklindedir. Bu hükme göre; en yakın raydan itibaren 5 metre mesafede DUR levhası mevcut olup, karayoluna DUR çizgisinin olmadığı tespit edilmiştir.

- “Genel fiziki standartlar” kenar başlıklı 10 uncu maddenin 1 inci fıkrasının (f) bendi: *“Demiryolu hemzemin geçitlerin zemini, karayolu vasıtalarının rahatça geçeceği şekilde kompozit veya kauçuk malzeme ile kaplanır.”* şeklindedir. Geçit kaplamasının asfalt olduğu tespit edilmiştir.

- “Genel fiziki standartlar” kenar başlıklı 10 uncu maddenin 1 inci fıkrasının (h) bendi: *“Taşıt yolundan veya demiryolundan hemzemin geçide gelecek suların uzaklaştırılması için drenaj kanalları yapılır ve geçidin yapılmasından sorumlu olan kurum/kuruluşlar drenajların işlevini sağlamasından sorumludur.”* şeklindedir. Geçitte drenaj kanalının olmadığı tespit edilmiştir.

**6.2.2.** Kazanın meydana geldiği hemzemin geçidin mevzuata uygun hale getirilmesi sağlanmalıdır.

**6.5.2.** Kazanın meydana geldiği hemzemin geçitteki noksanlıkların mevzuata uygun hale getirilmesi için bakımdan sorumlu Kurum/Kuruluş ile TCDD Genel Müdürlüğü arasında koordinasyon sağlanmalıdır.

**6.6.1.** Öncelikle kazanın meydana geldiği hemzemin geçit olmak üzere sorumluluk alanında bulunan tüm demiryolu hemzemin geçitlerinin mevzuata uygun hale getirilmesi sağlanmalıdır.
